Fórum Seixal

Núcleo de Náutica de Recreio de Amora

Fórum Seixal – 25 de Fevereiro de 2017

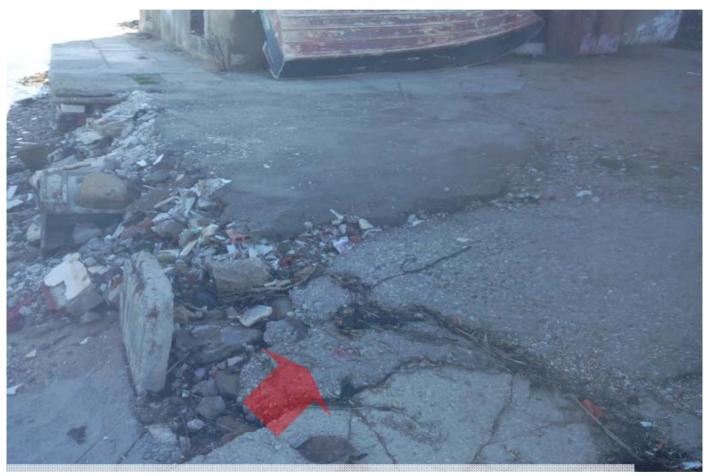
- Cota de coroamento muito baixa
- -Linha de praia-Mar a 14/11/2016 2.30m
- Necessidade de elevar a cota de coroamento (1ª fase)

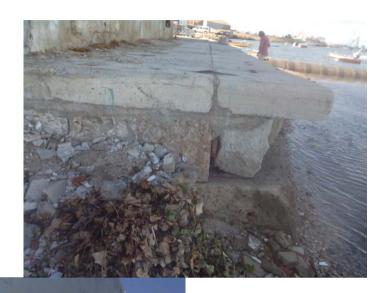
- Muralha em pedras de calcário a preservar e restaurar (2ª fase)
- Muralha precária feita com entulhos

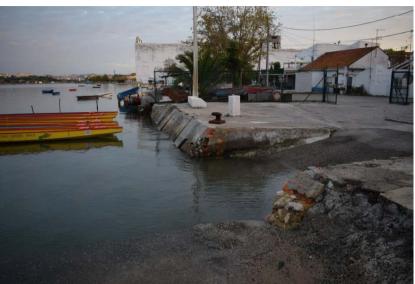
- Lajes de betão ciclópico inclinadas
- Necessidade de parede semivertical para atracagem dos barcos Dragão
- Rampa de acesso

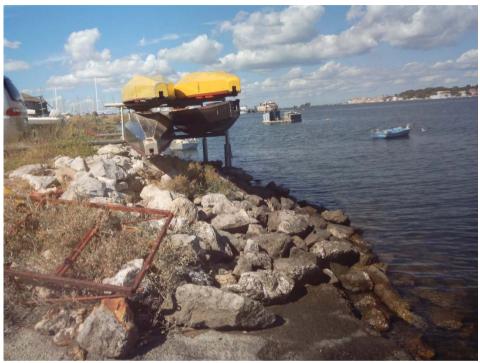
- Algumas plantas de sapal no topo
- Cota de coroamento baixa (galgável), a subir e reforçar o enrocamento (2ª fase)

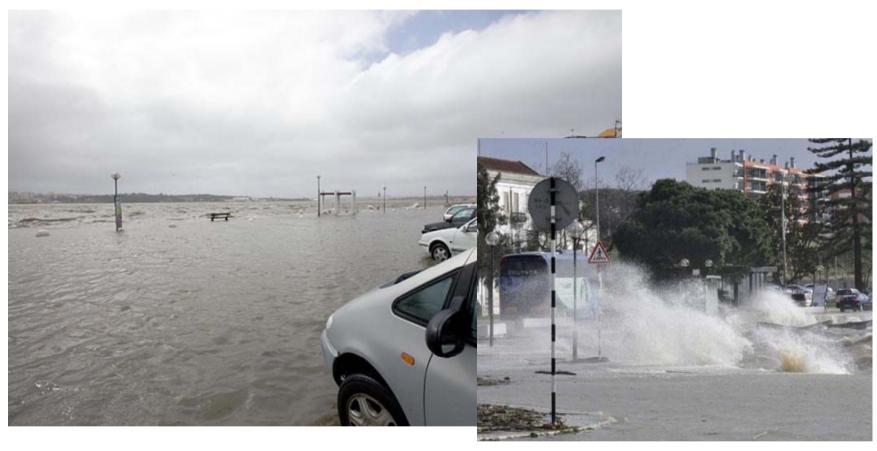
- Episódio de galgamento e inundação no **Seixal (cota superior a 2.60m)** em **2011** - a sobreelevação metereológica atingiu a cota de **2,22m**

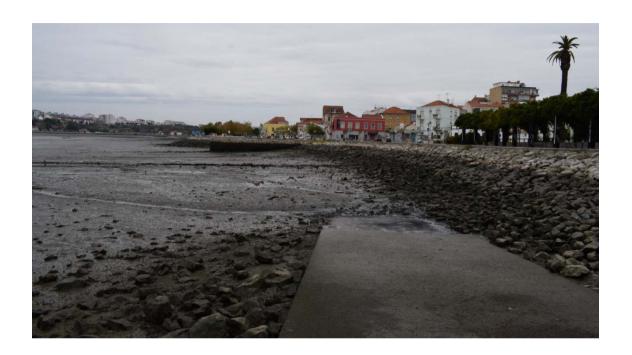
- Cota de coroamento superior a 3,20m na frente Ribeirinha da Amora, a Sul -Toda a intervenção recente na Frente Ribeirinha tende a elevar a cota de coroamento;
- Proposta: subida da cota de coroamento para os 3,40m
- Estrutura de defesa costeira modular com possibilidade de subir facilmente em cota no futuro
